对一起直接作用式调压器阀杆断裂问题的分析

□ 武汉市天然气有限公司 (430030) 肖嵩 王彦馨 徐琦宏 聂隆梅 周博昊

Analysis of a Direct Acting Pressure Regulator Valve Stem Fracture Problem

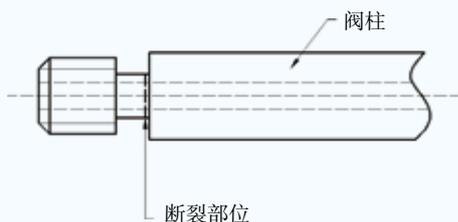
图1

公司技术部门、施工管理部门会同施工方、设备厂家一起对调压器进行了拆解，经过对两台调压器进行拆解，发现均为调压器的阀杆断裂，阀杆断裂部位均在阀杆端部连接阀瓣的槽口处（见图1）。

检查阀瓣时，发现阀瓣的硫化橡胶阀垫上有明显的压痕损伤，可以判断阀瓣与阀座发生较大冲击而造成。

锁定了环节后，还需对发生晶间腐蚀时间进行复核，氯离子使马氏体不锈钢产生晶间腐蚀需要一定时间。该项目于两年前已经完成了调压箱前中压支管的连通进气，中压支管当时通过过滤器的排水造成了部分地下水在两年前就进入了调压器内，并滞留阀杆与阀座连接处，溶解地表及土壤中的Cl、Al、K、Na、Mg等元素残存在阀杆断裂处，由于没有通气，经过两年多时间，Cl氯离子在潮湿的条件下对该处阀杆形成了晶间腐蚀，阀杆断裂横截面上存在着较多 μm 级的孔洞就是点腐蚀和缝隙腐蚀得表现，所以在阀杆受力接近其屈服强度时就发生了脆性断裂。

通过一系列的力学计算、专业检测及相关分析，可以排除出调压器阀杆缺陷的因素，主要原因为调压器阀杆在潮湿环境内受到氯离子的点腐蚀和缝隙腐蚀，受到非正常拉应力而发生脆性断裂。

完成检测分析判断后，我们对所有的施工单位发了通知：严禁通过调压箱排水，以避免氯离子对不锈

钢阀杆造成晶间腐蚀的可能；禁止调压器下游管道没有完全隔断的情况下对下游管道进行压力试验和压力泄放，以避免调压器阀杆的非正常受力。

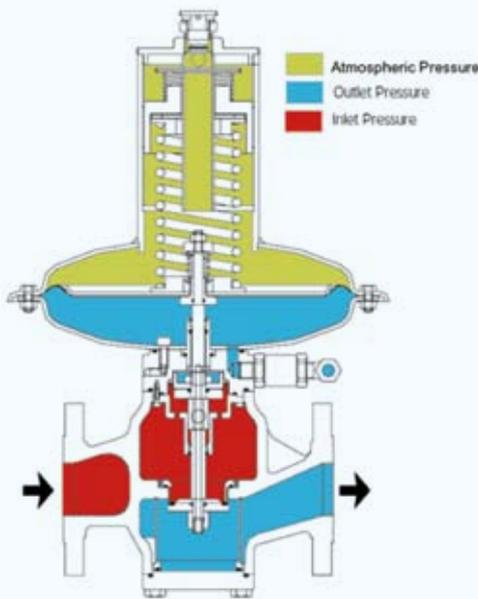
图2 大膜盘直接作用式调压器

其质量和性能较为稳定，一直没有出现过问题。该款调压器为大膜盘直接作用式调压器，其连接口径DN80，膜盘头部直径为 $\phi 600$ ，其结构型式平衡阀芯式调压器，阀瓣位于阀座下部，是典型的失效开启型调压器，在主皮膜破裂或压力信号管无压力反馈时，阀口处于开启状态。大膜盘调压器的特点是结构简单、响应迅速、关闭精度高，由于大膜盘的作用，其关闭精度很高，当下游压力高于设定值时，阀口关闭密封性好，无流量泄漏。其结构见图2。

(3) 大膜盘调压器由于膜盘面积较大而对压力变化较为敏感，其结构还可以进一步完善和优化。当调压器下游压力上升太快，阀瓣容易与阀座发生较大磕碰冲击，阀瓣的软密封阀垫易受损伤而造成阀口关闭不严，在大膜盘调压器上盖可以增加对膜盘上移的限位装置以及在反馈信号管上安装阻尼阀的方式，可以减少膜盘下方压力上升较快时对阀杆产生较大的拉应力以及阀瓣与阀座磕碰冲击力。

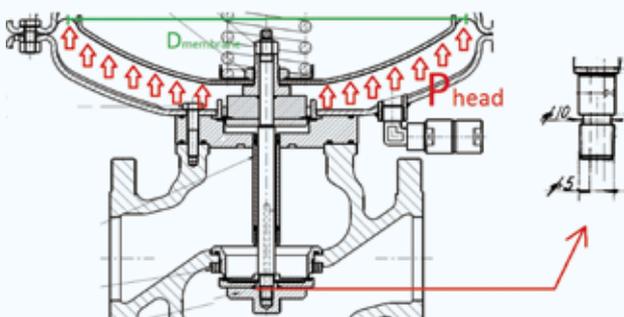
图3 膜盘的受力分析示意图

调压器阀杆在断裂部位为中空的管式结构(见图3),调压器相关尺寸:皮膜片的直径为500mm,则皮膜片的面积为 $S_{膜}=196\ 250\text{mm}^2$;断裂处阀杆的外直径为10mm,阀杆的内孔直径为5mm,则阀杆断裂处的环形面积为 58.875mm^2 。

当膜盘下部承受的气体压力0.15MPa,膜盘受到向上的推力为29 437.5N,该力作用在阀杆断裂处产生的拉应力通过计算为500MPa,该值接近于条件屈服强度540MPa,但远小于抗拉强度735MPa。

也就是说在0.15MPa的气体压力条件下,调压器阀杆可能会发生塑性变形,但不会断裂。对调压器阀
