# 浅谈贵阳西环线观山湖区青龙村 GB002至GB004段管道“漂管”事故处理

□ 贵州燃气(集团)有限责任公司(550001) 丁宏文

**摘 要:** 通过对高压燃气管线“漂管”事故的处置,总结事故处理的得失,事故处置依据、运用的方法,采取的手段为以后处理类似问题提供了有效的参考。

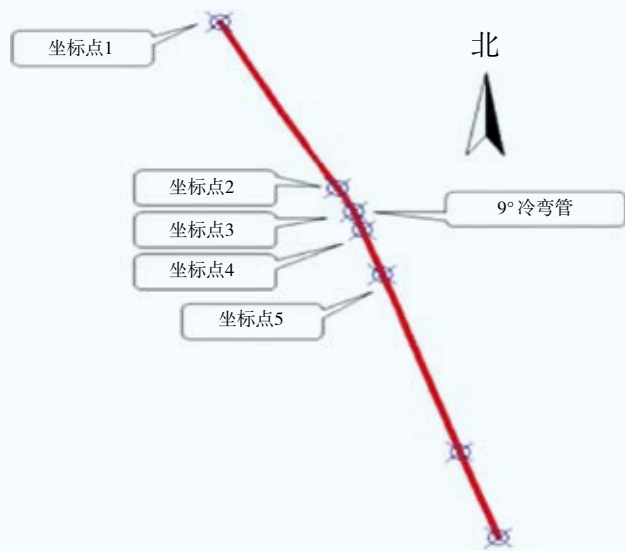
图2 管道位置测量点示意图

管道焊缝射线检测综合报告检测12个焊口，2014年5月20日完成检测，合格率100%。管道应力分析报告于6月初由中国石油天然气管道工程有限公司（工程设计综合甲级）完成，该报告通过设立有限元模型计算校核位移偏差，根据计算结果来看，管道在4MPa设计压力运行时，管道应力超出了《Gas Transmission and Distribution Piping Systems》（ASME B31.8-2010）中对于非约束管道的应力要求。应将管道的位置往初始位置方向（水平和垂直同时）移动0.2m以上。在移动管道前应制定完整的操作规程，并严格执行，避免在移管过程发生管道损伤或超应力。
