# 管道燃气用户户内燃气设施泄漏事故浅析

□ 温州市燃气有限公司 (325000) 陈晓明

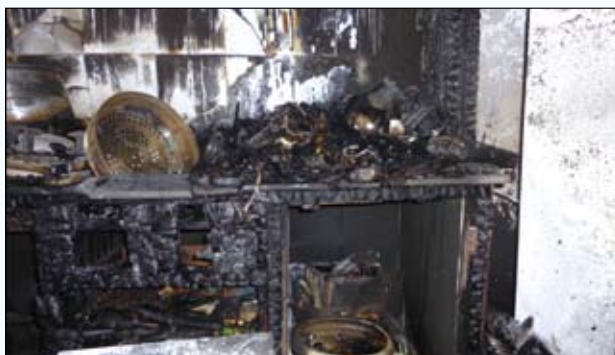
图1 某居民用户燃气爆炸事故现场

该户户内灶具基本被火烧毁,根据残留的开关阀杆方向判断,事发时灶具阀门处于开启状态。事后调查了解该灶具无自动熄火保护装置。

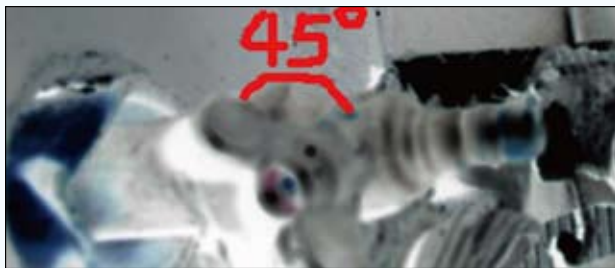
发生燃气爆炸的用户燃气表及表前燃气设施均在户外,只有一段长度约15cm的镀锌管和一个表后管道控制阀门在户内厨房间。事故现场燃气表读数为349.5m<sup>3</sup>。据现场勘查,该户表后管道控制阀门处于半开启状态(阀门手柄呈45°)。现场用肥皂水检测,该阀门存在冒泡现象,疑似泄漏。事故现场见图1、图2。

图2 用户表后管道控制阀门

(3) 对该户表后管道进行气密性试压时，试压不合格，肥皂水检查发现该户户内表后阀门阀杆处有泄漏。初步推测，阀杆泄漏有可能是因为阀杆内的橡胶密封垫片受热，导致材质发生变化，密封性能下降；也有可能是由于长年累月的使用使得阀门密封垫圈失效。

① 阀门开启约45°状况下，直接对大气排气，第一次模拟68s，折算小时流量0.40m<sup>3</sup>/h；第二次模拟180s，折算小时流量0.33m<sup>3</sup>/h，平均值0.36m<sup>3</sup>/h。

② 阀门全开启状况下，直接对大气排气，第一次模拟60s，折算小时流量2.68m<sup>3</sup>/h；第二次模拟60s，折算小时流量2.72m<sup>3</sup>/h，平均值2.70m<sup>3</sup>/h。

根据表后阀流量测试结果，结合前日用气结束时间到发生爆炸时间共计10h推断，则灶前阀应处于半开（约45°）状态。按照测试数据平均值计，10h泄漏量约3.69m<sup>3</sup>。
