# 深圳市燃气建设工程质量问题探讨

□ 深圳市建设工程质量监督总站(518000) 杨超

**摘 要:** 针对深圳市燃气建设工程近年出现的质量问题,结合深圳市2014年燃气工程质量监督抽检数据,对这些质量问题出现的原因做出分析并提出以后应注意改进的方面。

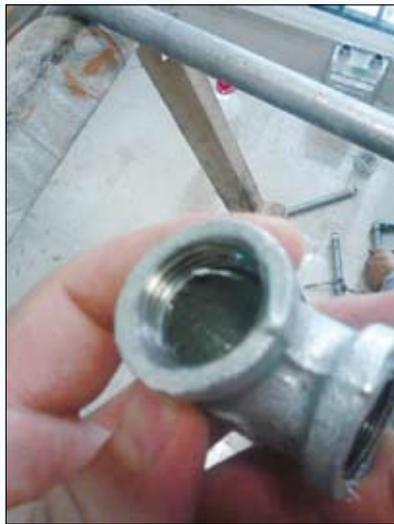
2014年中期,通过日常的监督工作和学习,我们发现在深圳某新建居民小区燃气工地工人正在对已安装完毕的户内燃气管道进行拆除后重新安装工作,经过现场询问我们得知,原来是燃气工程劳务分包施工单位在镀锌管件材料上选用了非燃气标准管件,导致分户燃气管道压力试验大部分不合格,漏点非常多,泄漏率达80%以上,因此不得不进行二次返工。通过现场对比,我们发现燃气用镀锌管件标准材料与非燃气标准材料质量差距较大,燃气用标准镀锌弯头的丝扣数在5个标准丝扣以上,而工地现场用的镀锌弯头只有3个丝扣左右,见图1。

在对原燃气管道拆除,重新选用燃气标准镀锌管件返工后,分户燃气管道压力试验合格户数大幅提高,合格率达到98%以上。后来我们经过调查,得知此工程是从总包到分包再到施工班组的承包,经过层层剥皮,工程费用到末端的劳务施工队时已经非常低,劳务施工队为节省成本,就采购了非燃气标准的镀锌管件,结果导致分户燃气管道泄漏率较高,最后施工班组自己不得不更换材料二次返工。

图1 非标弯头只有3个丝扣
