北石槽燃气门站的雷击事故分析及防雷措施研究

□ 北京燃气集团有限公司 (100035) 高顺利 李夏喜 张永昭 王欣玮

摘要: 本文介绍了北京燃气北石槽门站的雷击事故情况。包括防雷设备的基本情况,雷击事故发生的过程及其发生机理及该次雷击事故发生的主要原因。针对该燃气门站现有的防雷设施提出了相应的改造措施,并借助仿真计算优化设计了避雷针在门站内安装的数量及位置。

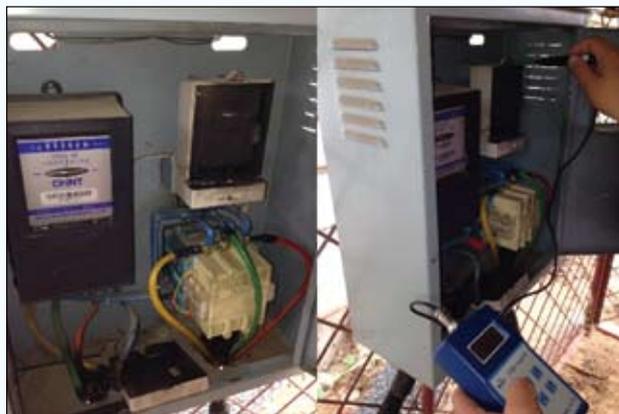
室外系统勘测主要从动力计量控制电表入手,动力计量控制电表如图1所示。从图1中可以看出,插卡式电表从内部烧毁,柜门被烧黑。且电表损毁严重,使用剩余磁场测试仪对电表上各金属部分进行测量,发现其均有较高的剩余磁场,综合现场情况判定电表处为第一雷击放电点。证实了雷击过电压是通过主电源线路侵入整个燃气场站的。

图1 电表损毁情况及剩余磁场测试

可能的原因为线路上的感应电压或雷击到其他线路上的雷电侵入波过电压。由于插卡式电表从内部烧毁,且其金属部分均有较高的剩余磁场,所以动力计量控制电表处为第一放电点^[13]。雷电波通过电源线路侵入整个燃气场站,造成了场站内设备的大面积损坏。通过现场勘测我们可以发现,电表箱内保护器并没有被接入线路,如图5所示。所以雷电过电压在电表处强烈放电,烧毁电表。

在电源系统安装浪涌保护器，在电源系统安装3级浪涌保护器，在主电源进线端安装第一级，各配电安装第二级，在重要设备处安装第三级，从而起到保护电原系统免受雷电浪涌的侵入。并做好电源设备的防雷接地。

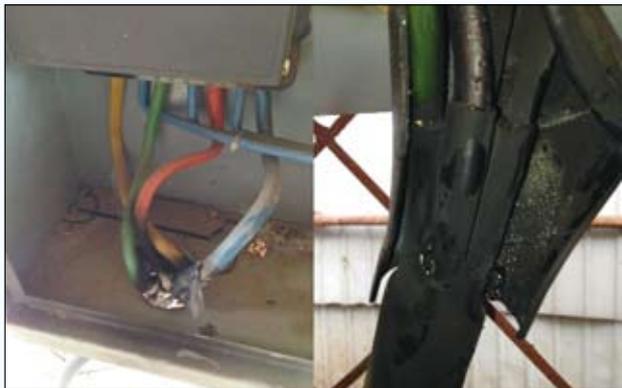
如图2所示:雷击事故造成了380V主电源电缆绝缘损坏,可以看到主电缆上出现了金属导线外露的情况,主电缆位于计量控制电表下方。使用万用表测量主电缆的漏电情况,测得其相间电压均为200V左右,这说明零线存在短路情况,需要对电缆进行更换,并做好接地处理。

图2 主电缆损坏情况

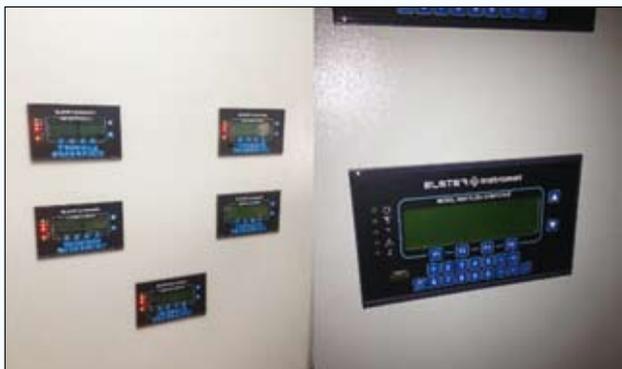
如图3所示:针对燃气站内监控系统,该雷击事故主要造成了主控室内流量计算机损坏(主控室内共有流量计算机10台,其中1台完好,2台完全损坏,7台无数据显示)。

图3 流量计损坏情况

而根据流量计算机的损坏情况,电源模块没有损坏,而损坏的主要是温度压力变送器的传输模块。因此,在雷击事故发生时,雷电流在信号电缆中产生感应过电压,造成流量计算机损坏,这也是该燃气门站雷击事故经济损失最大的部分。

燃气站内的流量计算机是损坏次数最多,造成经济损失最大的设备。且由于流量计算机必须24h不间断工作,该设备频繁损坏也会对正常的生产过程造成重大的影响。流量计柜中的数据传输电缆配有信号电涌保护器,但流量计算机依旧出现了大规模的损坏现象。根据流量计算机的冲击破坏试验,得出在加装现有浪涌保护器的情况下,当冲击电流幅值超过400A时,残压在48V以上,此时流量计算机便会损坏。说明了现有浪涌保护器的保护效果不好,且流量计算机的耐压水平较低。流量计算机的频繁损坏也是由流量计本身耐压水平低的特点决定的。

根据现场的检测结果来看,室内等电位连接正常,且流量计算机电源侧未出现损坏情况,说明雷电过电压是由信号线路侵入流量计算机,造成设备损坏。通过勘测是由于信号电缆在铺设过程中管道侧未加装浪涌保护器,且电缆在接地中存在问题,没有满足内屏蔽层单端接地,外屏蔽层双端接地的要求,造

根据目前的调研结果，燃气站内目前浪涌保护器安装情况不理想，整个燃气站几乎没有安装浪涌保护器，在工艺区信号传输系统中，仅在控制室机柜内设备进线端安装了防雷栅，且防雷栅效果不佳，未能对流量计算机有效保护。主控室内机房流量计柜内配有交流电源电涌保护器、直流电源电涌保护器和信号电涌保护器。操作台内有一根用于数据传输的电缆，并配有信号电涌保护器。需要使用现有二合一或者三合一的浪涌保护器代替且需要根据各个楼层、机房、门卫等二次配电的容量对浪涌保护器及终端设备的电气参数进行选型。对站内重要设备（如流量计算机）的信号传输单独安装信号浪涌保护设备。

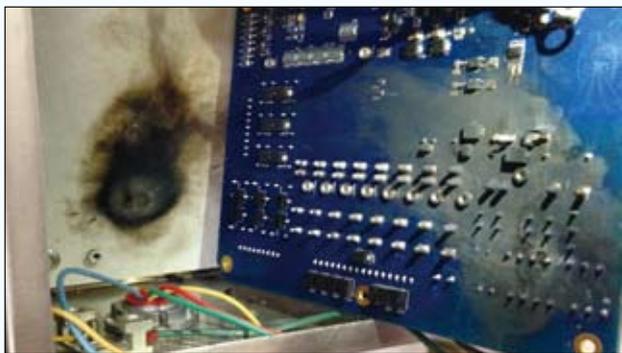
另外,在此次雷击事故中,气体分析设备的主电路板也严重损坏。气体分析设备主电路板位于室内设备箱中,其实物详见图4。

图4 气体分析仪损坏情况

通过现场检测,电路板主要烧毁部分为220V电源接口处,且烧毁较为严重,墙体也有明显烧灼迹象。且电路板上保险丝烧毁,初步判断雷电过电压沿电源线路侵入,在电路板电源接口处发生强烈的放电,造成了电路板损坏。

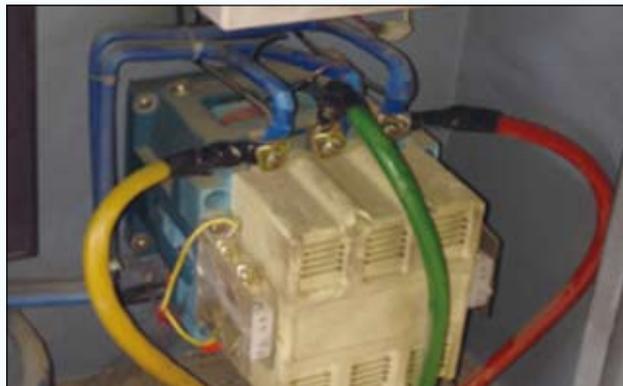
图5 保护器连接情况

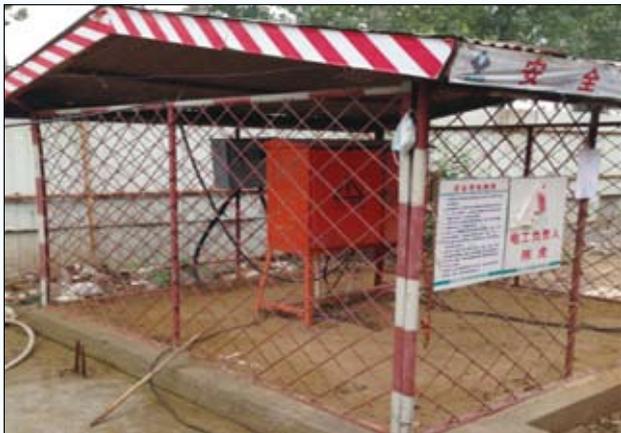
图6 主配电箱

另外由于燃气站内电源系统为临时搭建,如图6所示,没有设置完善的接地系统,这是造成主电缆及燃气站内部设备损坏的重要原因^[14]。当雷电波侵入时,过电压无法从大地泄流,沿着主电源电缆继续侵入燃气站,并在主电缆处放电,造成主电缆损坏。

另外燃气站电源侧、主控室配电柜内、与气体分析设备前端均未加装浪涌保护装置,这也是造成雷电波侵入及设备损坏的主要原因。且北石槽门站为临时站点,配电柜在使用过程中并未接地,且临时站点配套防雷设施不完善造成的。其中未设防雷接地是最主要的原因^[6]。

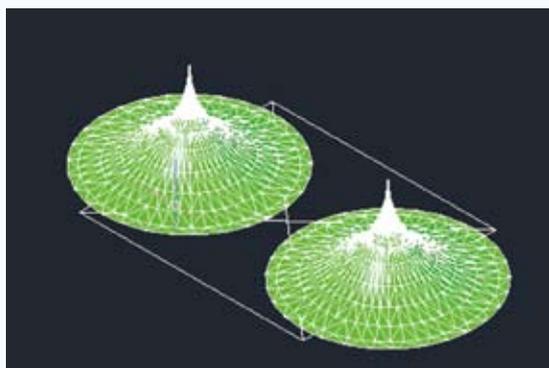
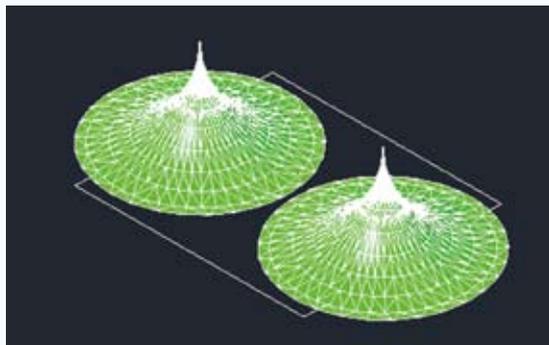
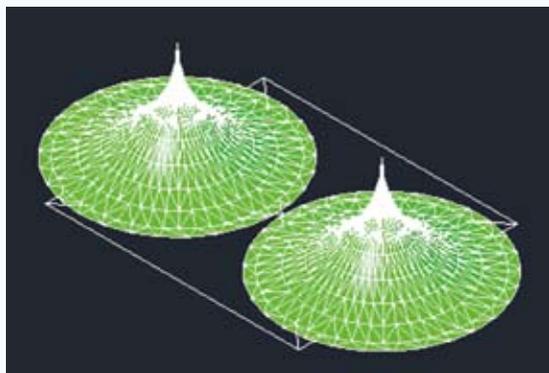
图8 燃气站避雷塔保护范围

仿真结果如图8所示，当避雷针高度为20m时，避雷针在地面的保护半径为37.417m；当避雷针高度为25m时，避雷针在地面的保护半径为40.311m；当避雷针高度为30m时，避雷针在地面的保护半径为42.426m；

根据仿真计算结果可以得出当避雷针高度为25m时，在地面的保护半径为40m，基本可以覆盖站内的重要设备，当避雷针高度为20m时场站中心区域不能覆盖；而当避雷针高度为30m时，覆盖半径仅增大2m，效果不明显。所以场站内25m的双支避雷针保护范围满足要求。
