# 红火蚁对PE燃气管道的损害及防治方法探讨

**摘 要:** 通过对一起红火蚁咬穿PE燃气管道导致管道天然气泄漏事件的处理, 探究如何保护PE管道免受红火蚁的影响和破坏, 研究制定工作流程并编写操作指引, 完善PE管道保护工作标准, 确保燃气PE管道安装和生产运行管理安全稳定。

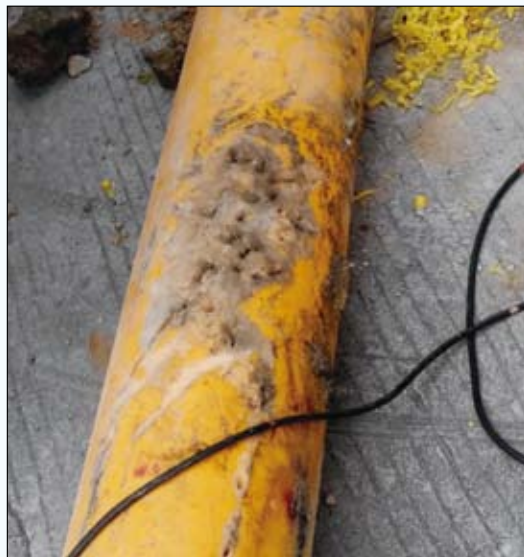
图1

徒步巡检中发现探测仪发出报警,经对周边雨水井、电缆井、电讯井和环境进行逐一排查,最终发现燃气管道旁一枯萎树木处甲烷浓度达到 $9\,000 \times 10^{-6}$ ,遂通知公司维修抢险班组。经过处置和现场开挖,通过检查发现PE燃气管道上有参差不齐的蜂窝状坑点。见图1、图2。

红火蚁一般在地表活动，在地下为垂直筑巢，巢深可达1m（直埋燃气管道的深度在人行道下一般为0.9m），且红火蚁在地下活动半径为1m，如遇到障碍，它们将不惜一切予以破坏。

受损管道敷设于花场种植地附近人行道，而且从现场开挖的情况看，管道回填土中有少量木块，距离管道1m处有一棵枯萎树木，其根系贴近燃气管道侧面。

事件当天按照顺德燃气抢险作业, 已将受损燃气管道开挖切除并更换新管后恢复供气。

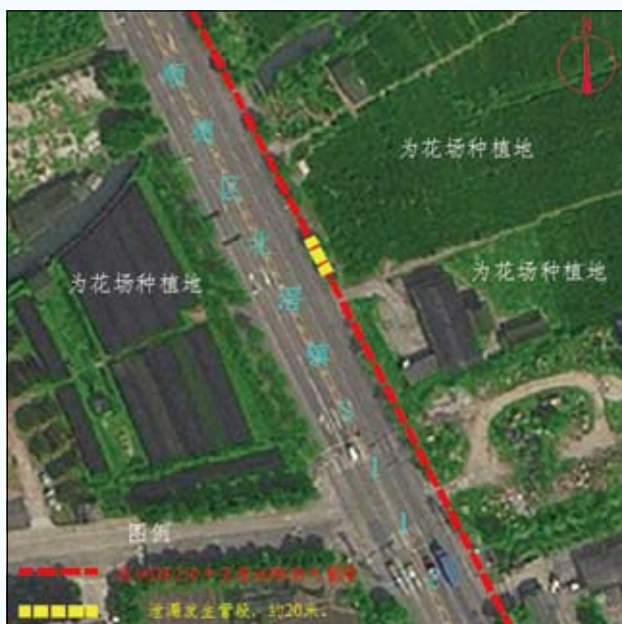
事件地点位于顺德区北滘镇S112, 受影响燃气管道运行压力为0.36MPa, 管径为De250, 材质PE100, 管材批号为GHY250170906, 燃气管线沿人行道直埋敷设, 道路旁有花草种植场, 现场对受损管道开挖时发现周边有大量蚂蚁。见图3。

图3 红火蚁事件发生地
