### 3.3 无法接近的管网设施检测

### 3.4 居民小区户内检测

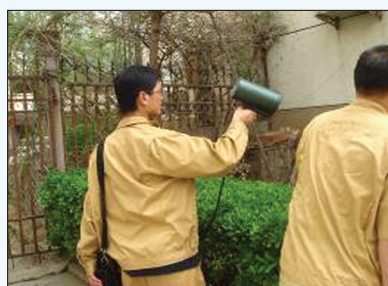
图5 检测花圃内的埋地燃气管道

在廊坊某住宅小区进行管网检测的时候，对于不便于检测的花圃内以及栅栏内无法接近的燃气设备或者燃气管道，通过便携式甲烷激光遥感探测仪可以遥测，消除检测死角，准确得到检测结果，方便快捷。

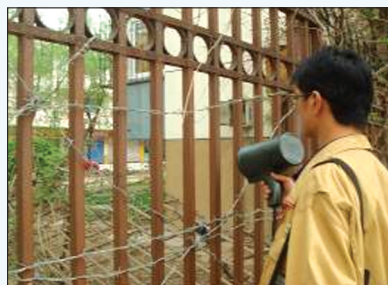
图6 透过栅栏遥测埋地管网

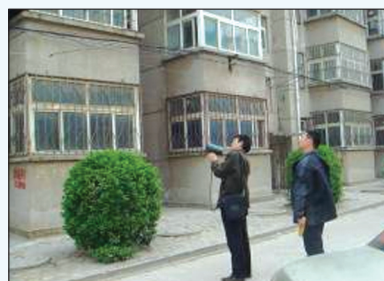
图7 激光探测仪遥测居民户的厨房

当检测到3单元102住户的时候，透过厨房的玻璃窗远距离扫描检测时，仪器发出连续的报警声，此时报警浓度显示为400ppm·m，经过不同角度和不同位置反复检测，确认户内存在燃气泄漏的危险。此时，采用手持检漏仪在窗户周围透过玻璃缝隙检测，没有检测到燃气泄露。

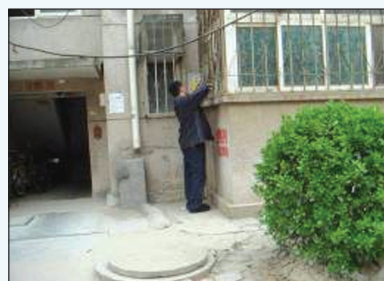
图8 手持检漏仪检测居民户的厨房

的厨房内，便携式激光甲烷遥感探测仪探测到泄漏部位燃气浓度为2 000 ppm·m。并且，采用手持检漏仪检测也报警。确认泄露部位之后，随行的检修人员拿出检修设备及时进行维修，当确定是燃气表表壳连接部位泄露之后，马上联系维修人员上门更换燃气表，整个检测维修过程准确高效。
