埋地钢质管道牺牲阳极保护检测及施工方法探讨

摘 要: 本文针对埋地钢质管道的腐蚀原理和防腐方法进行阐述,介绍目前燃气钢质管道应用最广泛的牺牲阳极保护法,以某燃气公司为例,根据管道的实际维护情况进行阴极保护电位的检测,并根据检测结果对管道的阴极保护效果做出初步评价和分析,对管道阴极保护措施提出合理化建议,以期对今后管道的阴极保护系统运行和维护有指导意义。

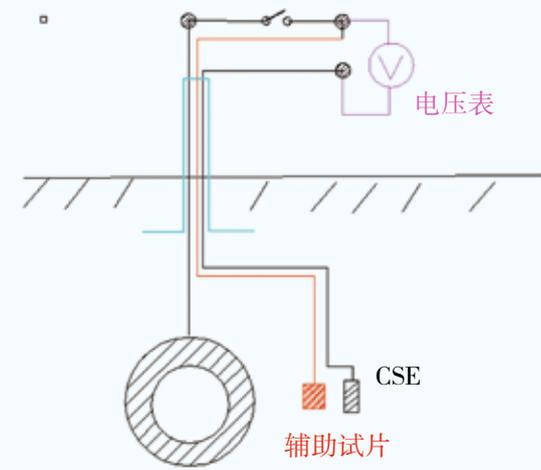
图1 埋地钢质管道的阴极保护电位检测示意图

利用埋地钢质管道阴极保护电位便携检测设备，检测埋地钢质管道的自然腐蚀电位和阴极保护电位（通电电位和断电电位），检测原理如图1所示。

检测设备：数字万用表（1台），型号：17B+；便携式极化探头（4支），型号：YHBC-1；测试片（4个），型号：YHSP-1；电缆（50m），型号：RVVP $2 \times 2.5m^2$ ；工具（1套），型号：W080。

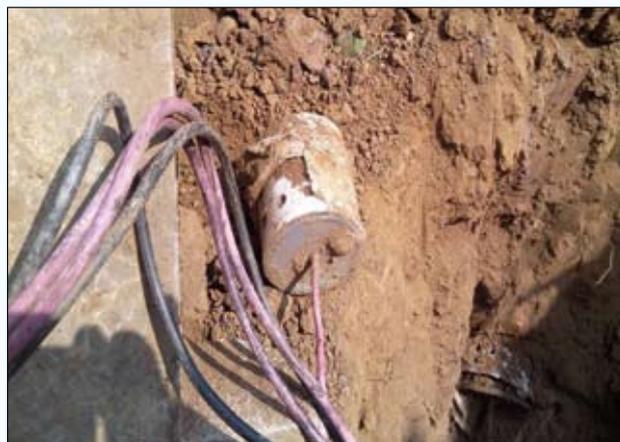
图2 长效参比电极外观图

通过长效参比电极现场开挖检验，外观如图2、内部如图3所示。

依图可见，判断长效参比电极失效，分析原因如下：

（1）长效参比电极外罩材料是PVC，PVC外罩上开孔。由于PVC材料电绝缘性和不透水性会影响长效参比电极与管道之间电位测量，此种结构不利于电位测量的准确性；

（2）长效 $Cu/CuSO_4$ 参比电极中的基准电位本体材质应为铜，但从现场开挖的长效参比电极来看，其电极的基准电位本体材质并非铜。

况,在结合现场电位检测数据后,确认长效Cu/CuSO₄参比电极失效。

(1) 52处站点的长效Cu/CuSO₄参比电极或失效或电极电缆断裂,及时更换长效Cu/CuSO₄参比电极,每个站点更换一套长效Cu/CuSO₄参比电极,同时在某些关键部分增加长效Cu/CuSO₄极化探头。

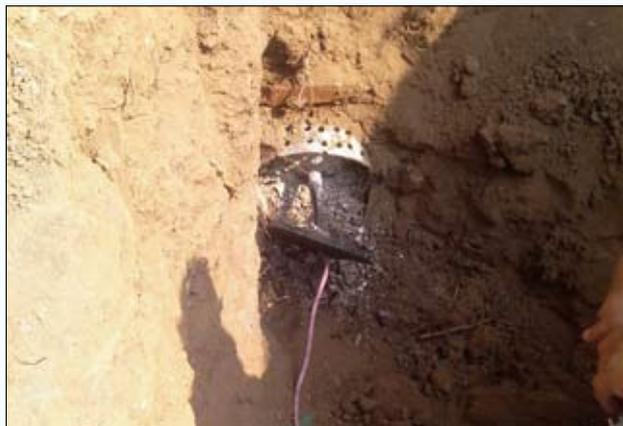
图4 牺牲阳极外观图

通过牺牲阳极现场开挖检验,外观如图4、内部如图5所示。

依图可见,牺牲阳极的外罩材料是PVC, PVC外罩上开孔。由于PVC材料电绝缘性和不透水性会增加牺牲阳极的接地电阻,会屏蔽牺牲阳极到达受保护钢质管道的表面,降低了牺牲阳极的保护范围和保护效果。

(3) 28处站点的埋地钢制管道在牺牲阳极阴极保护系统下处于欠保护状态,需要增加牺牲阳极,每个站点增加一组(2套)镁合金牺牲阳极。每套镁合金牺牲阳极包括1支单重14kg、规格为700×(75+95)×75mm的镁阳极、VV 1×10的连接电缆3m、接线片、填充料及棉布袋,总重≥40kg,外用塑料袋密封防潮,使用时只需打开包装拉出电缆焊接到管道上即可。
