城市标准CNG加气站脱水问题探讨

□ 武汉市燃气热力规划设计院有限公司 (430019) 向东栋 赵红叶 傅成君 荀津耀 赵玉落

摘 要: 针对城市标准CNG加气站建设过程中遇到的脱水问题,通过水露点检测,关联水露点与时间、环境温度的关系,分析水的来源,提出解决方案。

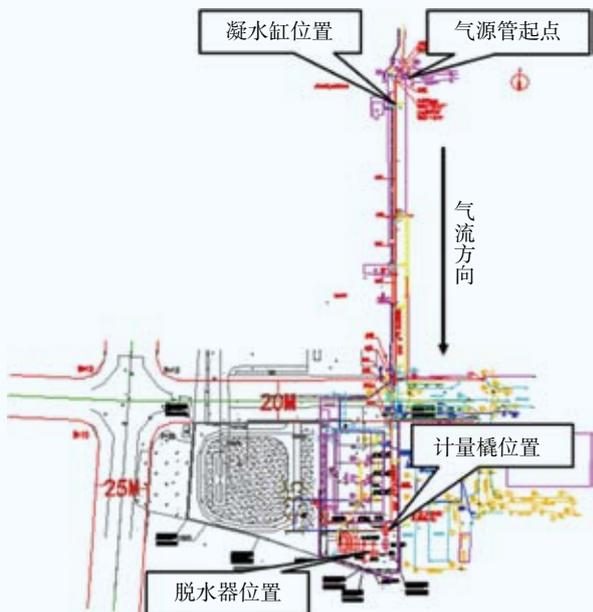
图1 监测点分布

吹扫不合格的可能性)。鉴于上述情况,2016年12月21日至2017年1月1日,项目组对A加气站凝水缸、计量橇过滤器、脱水器出口进行连续监测。监测点见图1,监测结果见图2。

露点检测设备型号: MICHELL CERMAX I.S.

凝水缸处检测值即中压管网内天然气水露点,计量橇处检测值即进站天然气水露点,脱水器后检测值即经干燥后天然气水露点。对图2检测数据分析如下:

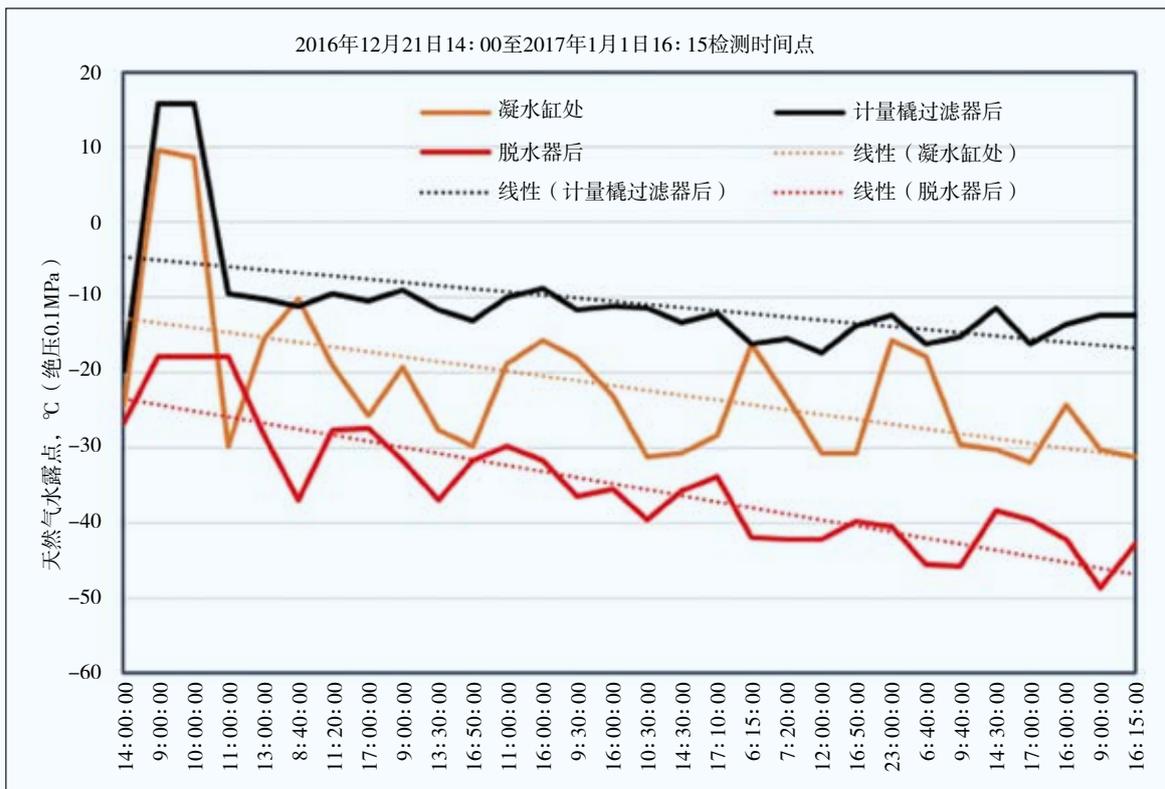
图2 监测结果及变化趋势

(1) 城市中压天然气管网内,天然气含水量不稳定,表明中压管网内存在不确定水源点。

(2) 天然气气源管内水含量在城市用气高峰时段降低,低谷用气时段则升高。

(3) 检测期内,随着时间推移,气源管内天然气水含量呈现整体下降趋势,表明天然气气源内含水量激增属于偶然事件,如燃气支管与主管碰头处密封不严,碰头操作不规范,导致开挖基坑内积水进入天然气管道内。

(4) 计量橇处天然气水露点总是高于凝水缸处水露点,表明凝水缸至计量橇之间的中压管道内有积水或泥沙。管道内积存的泥沙在天然气水含量较高时吸附水分,当天然气水含量较低时,又向外释放水分,因此导致凝水缸至计量橇段管道内天然气检测含水量上升。

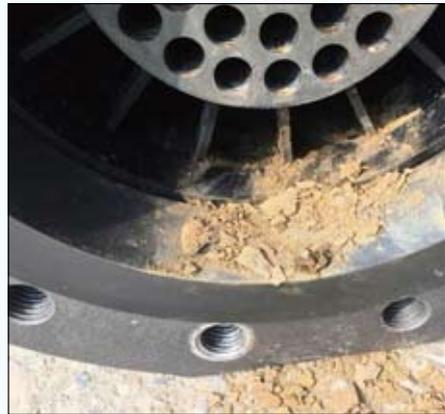
图3 过滤器内积存泥沙

为验证以上推测，项目组组织拆卸计量撬过滤器，发现过滤器及其前端管道内有大量泥沙，见图3和图4。

(2)气源管接驳处,如中压管网内游离水较多,宜在工艺装置区内进站阀门与计量橇之间安装一座气液分离器,当含有游离水的天然气进入工艺装置区时,可以第一时间将游离水与天然气分离,减少脱水器负荷,提高脱水效率。

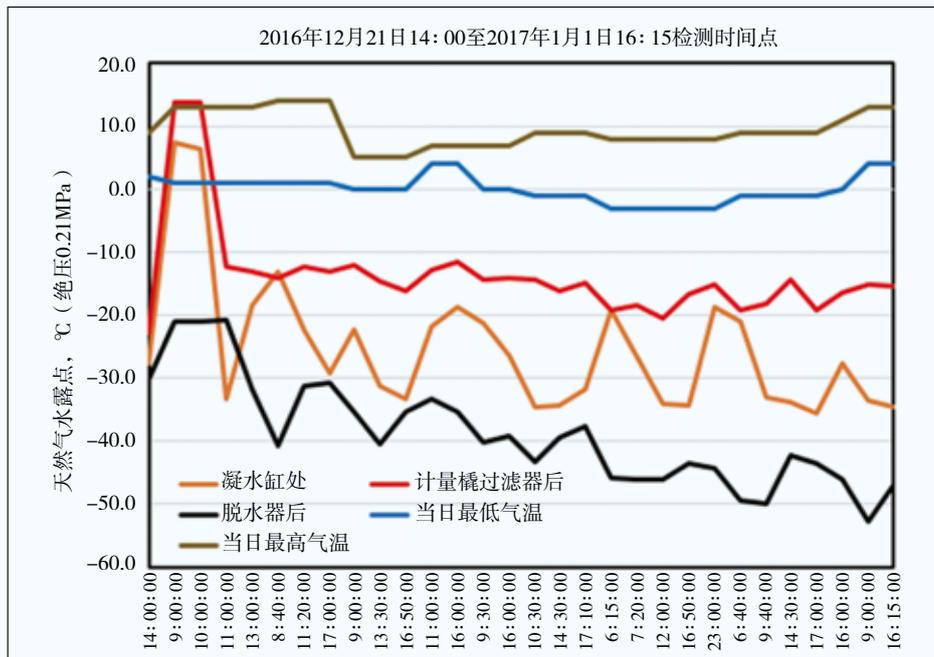
图5 检测结果与环境温度相对关系

为进一步研究管道内是否存在游离水，将检测天然气水露点进行处理，换算为天然气中压管网运行压力0.210MPa（绝压）下水露点，并将该水露点温度与当日气温进行比对。天然气中压管网运行压力下，各监测点数据与环境温度的相对关系见图5。

结果显示，站场发生冰堵后的次日上午9:00整、10:00整，气源管内天然气水露点（绝压0.210MPa）分别达到7.5℃和6.5℃，高于当日最低环境温度1℃。此现象表明当日管道内存在游离水。此后10日检测水露点显示，管道内天然气水露点均低于最低环境温度，管道内游离水逐渐消失。

综上所述，A加气站子站改标站后，中压管网内偶然涌入大量水和泥沙是导致脱水器后天然气水露点高于-40℃（实际操作中，脱水器后水露点温度低于-40℃后，加气机处冰堵现象消失），是造成站场发生冰堵的直接原因。
