城市中压燃气管道安全运行的影响因素和关键管控措施分析

□ 深圳市燃气集团股份有限公司 (518049) 蔡文佳

摘 要: 深入分析城市中压燃气管道安全运行管理的影响因素, 提出城市中压燃气管道的关键管理控制措施, 探讨深圳燃气在城市燃气中压管道管理上的实践经验和探索成果。

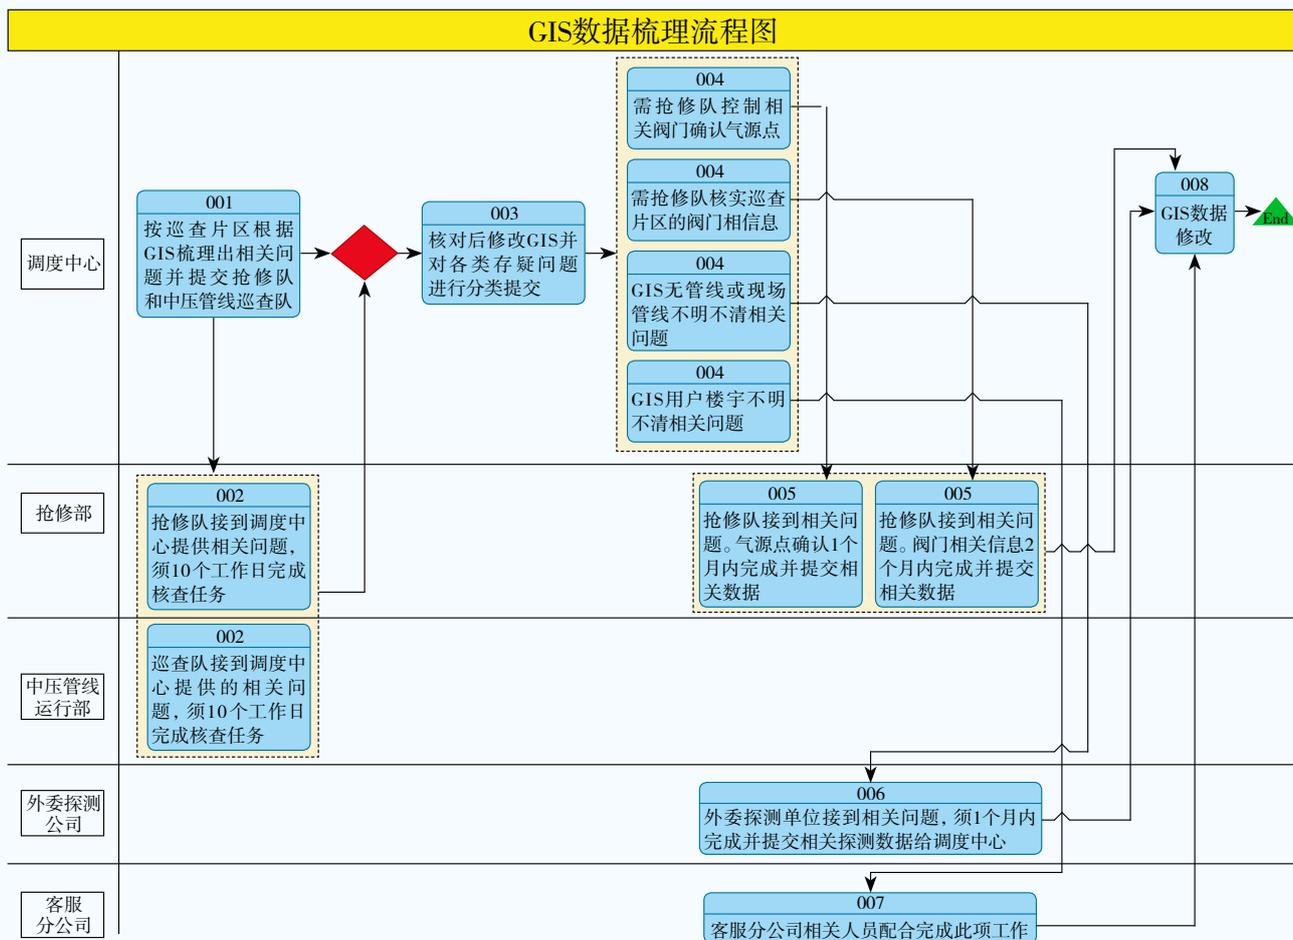
图2 中压燃气管线数据梳理流程图

中压燃气管线信息的准确性是管道管理的基础，为进一步摸清核实地下管线信息，深圳燃气开展了一次长效的管线数据清查活动，清查范围为特区外2 900余km的地下中压燃气管道和设施，重点清查管线连接及路由，主要为：已供气管线未与气源相连、气源来向不明、管件与现场不符、现场管线不明或GIS无管线、出地点与用户楼宇未关联等。经过制定详细流程、多部门协作（见图2），截至2017年9月，深圳燃气待核实地下中压管网基础信息长度约为2 900km（共

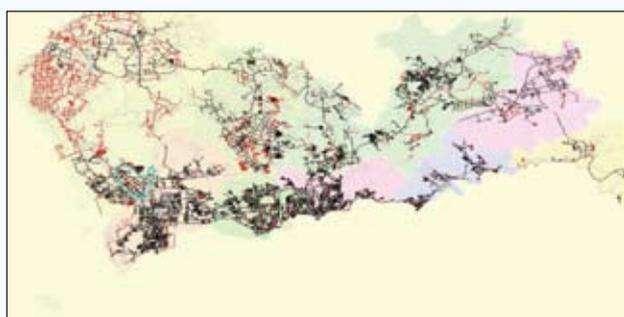
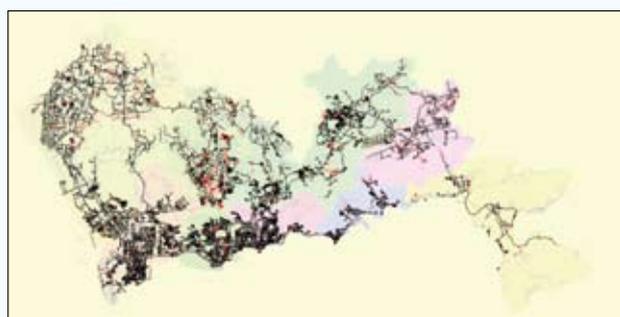
图3 中压燃气管线及设施信息清查前后效果对比图(截止2017年4月)

39个巡查片区),已完成清查管网2 628km(共35个巡查片区),共发现问题7 298处,现已完成核实处理6 784处,尚未核实514处,尚未核实的问题已交由相关基层班组或委托测量单位进行现场探测及核实。目前管网清查仍在继续进行当中,通过管线清查及系统数据校正,大大加强了管线信息的准确性(见图3)。

清查前

清查后

注:红色管线是清查前经GIS分析得出的“无气源管线”。

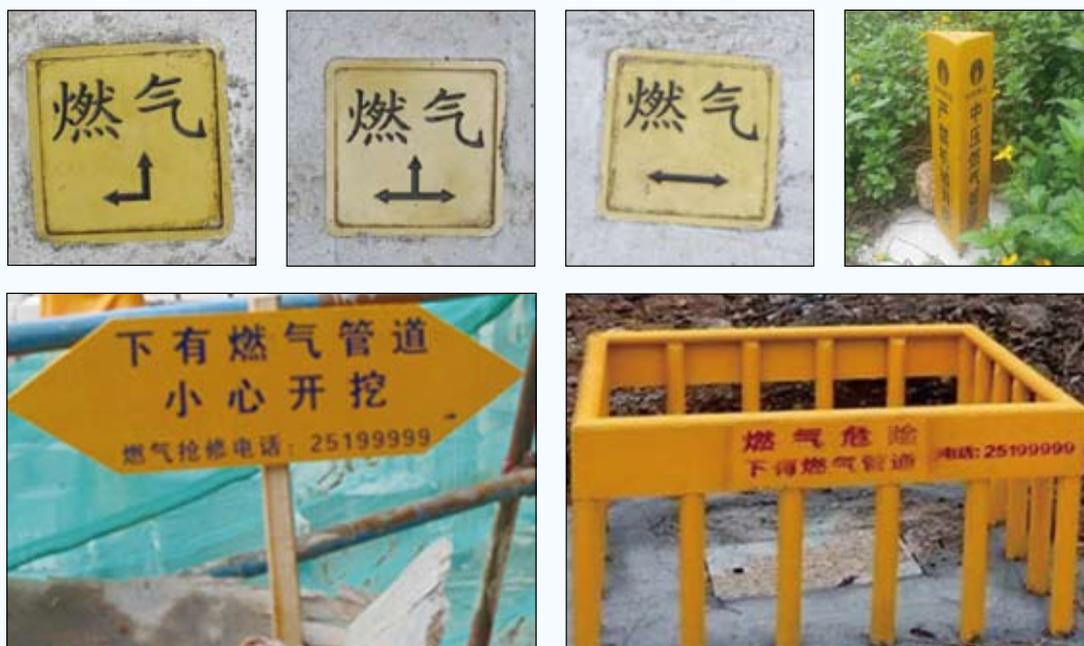
图4 中压燃气管道及设施标识标牌及警示围挡

的管理难度。近几年,深圳燃气已深刻意识到此问题的严重性,积极推行统一的地面标志桩、绿化带标志桩、第三方工地现场警示牌、燃气管道设施警示围挡等,通过统一规范燃气中压管道设施标识标牌,进一步确保燃气管网运行管理安全(见图4)。

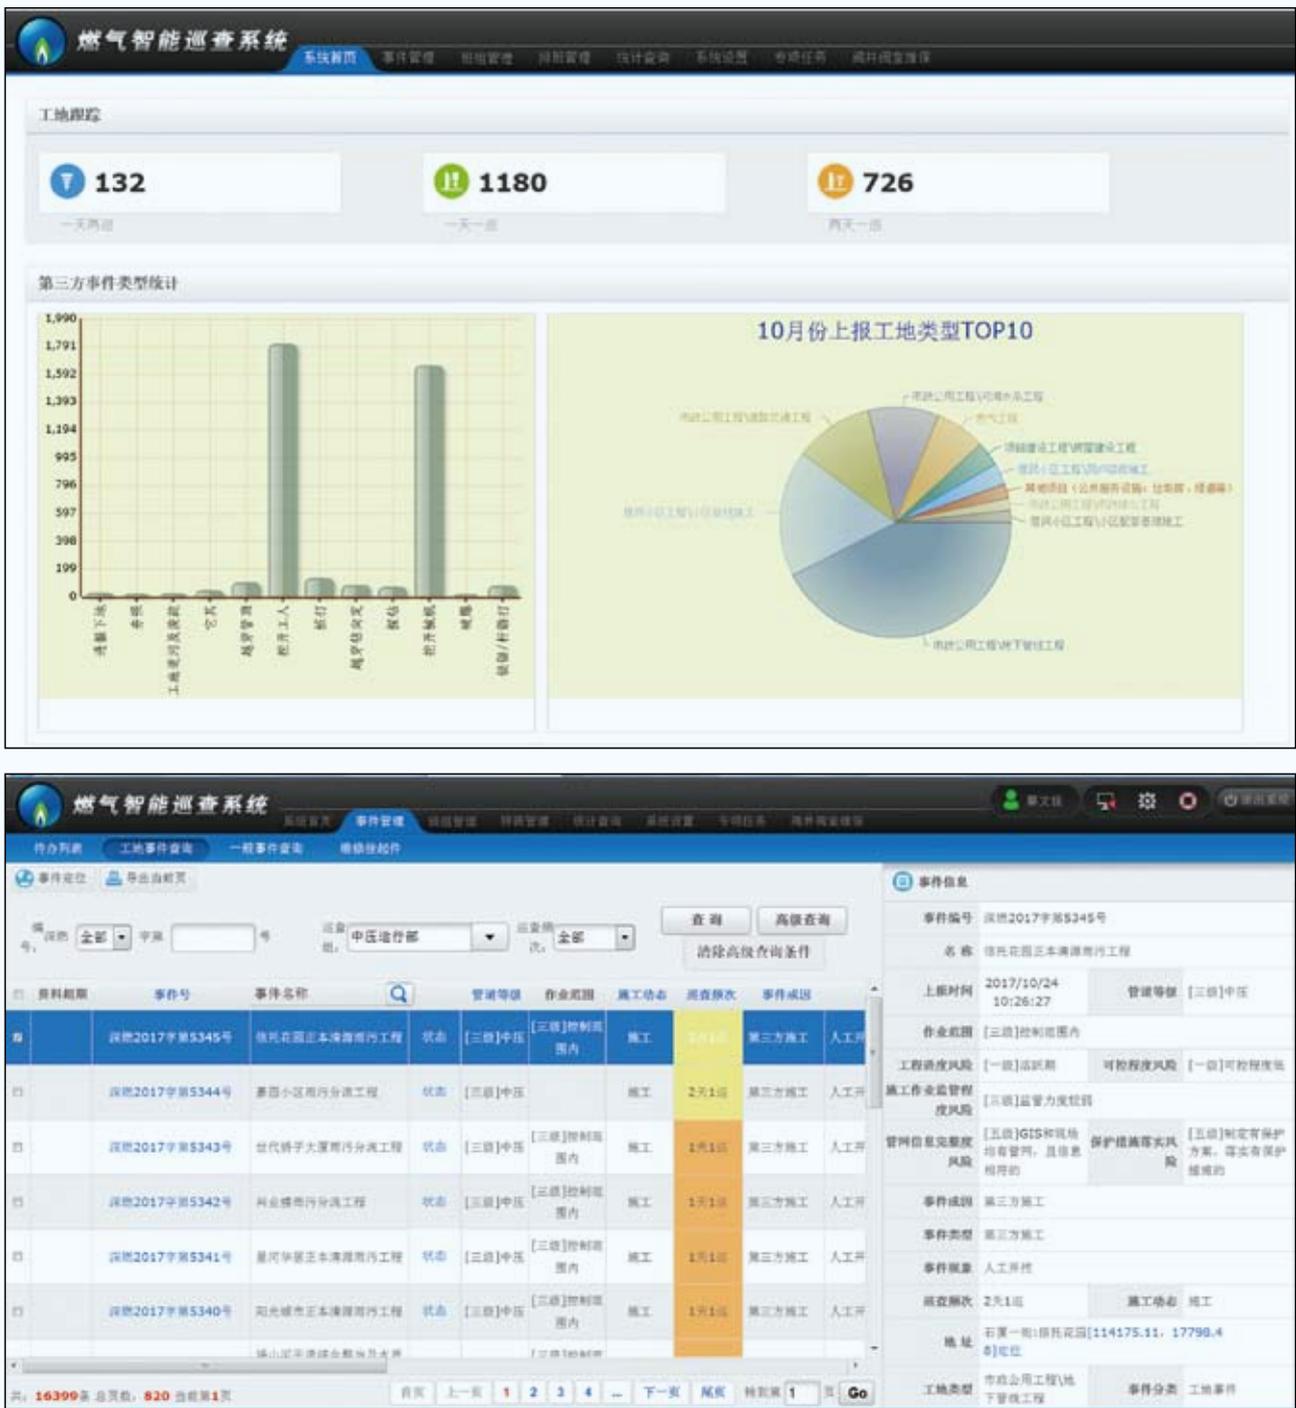
图7 智能巡查系统运行界面

a.开发了手机智能巡查系统，实现了管线信息实时更新，改变以往巡查人员手持纸质图纸更新周期长、图实不符等情况；实现了一线操作人员考勤管理、必经点巡查打卡、巡查事件跟踪管理、第三方施工分级管控（巡查周期为一天两巡、一天一巡、两天一巡）及工地信息化管理等功能，使管道设施及第三方工地保护协调效果和效率同时得以大大提高（见图7）。

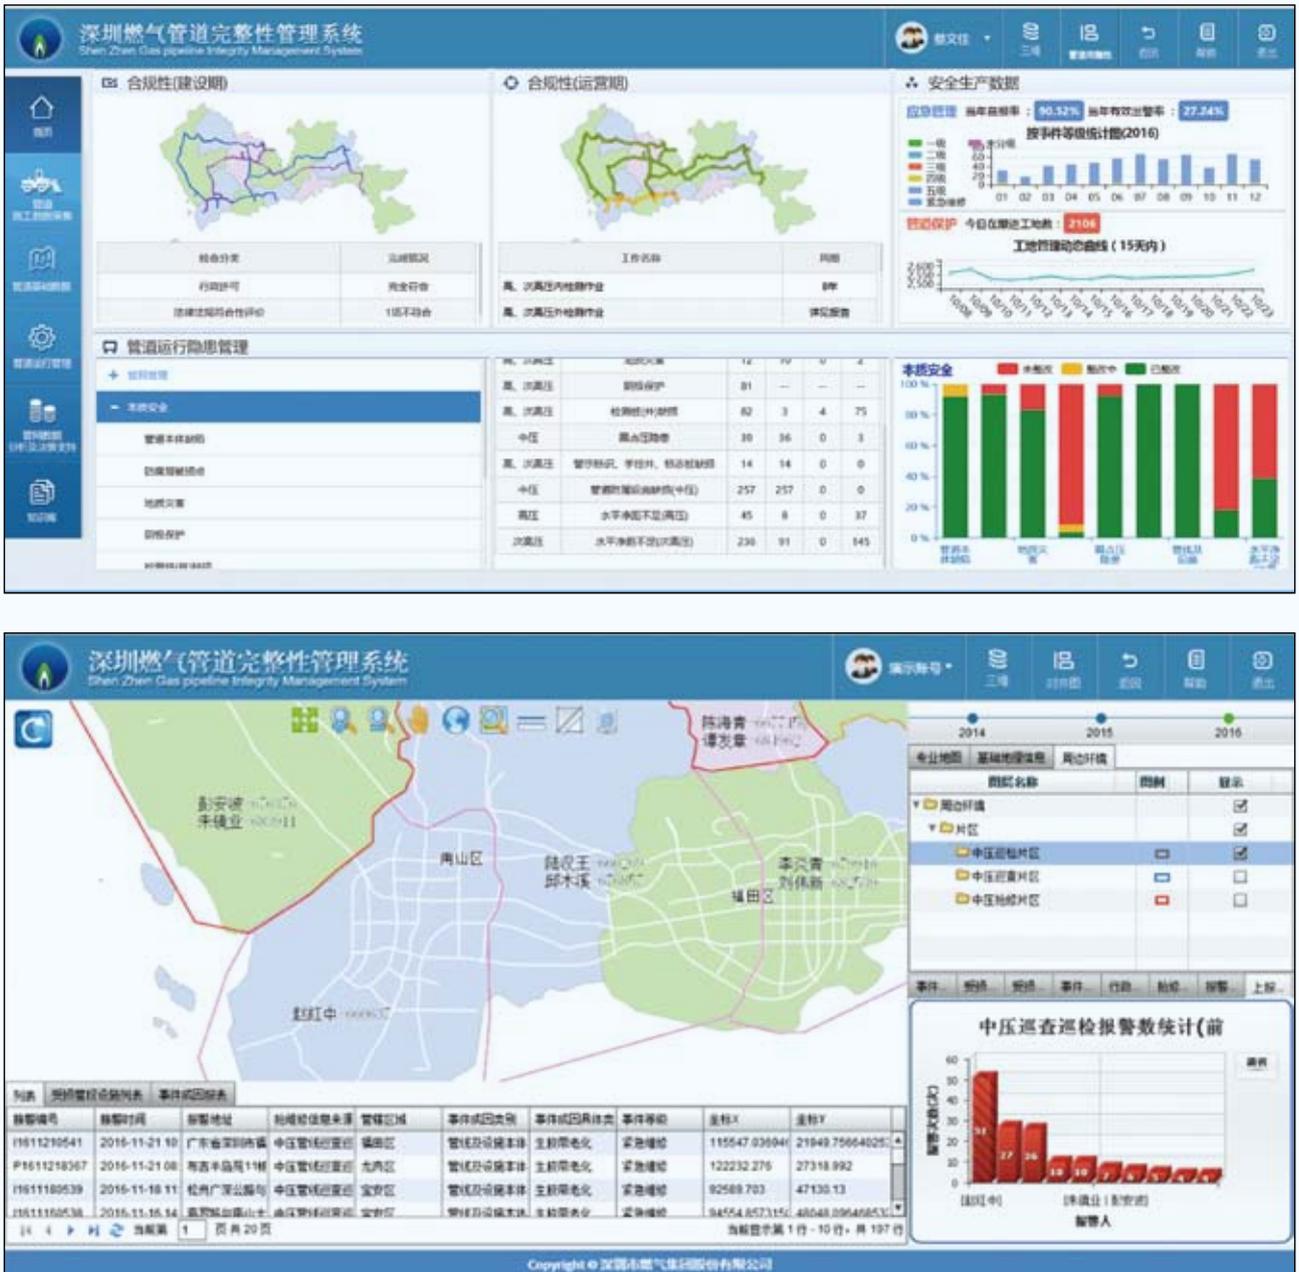
图8 管道完整性管理系统运行界面

深圳燃气完整性管理系统提出了“五步循环法”，包括数据采集与管理、管理单元识别、风险评价、风险控制、效通评价，对燃气管道实施全生命周期管理。经过几年的燃气管道日常数据积累，系统对管道数据从不同的角度，以不同的维度，融合多种表现形式，进行数据的挖掘及综合展示分析；针对第三方施

工、腐蚀防护、抢维修等专业数据进行了大量的数据分析，根据数据中存在的内在业务逻辑进行数据对比，得到与业务场景和管理需求相关的数据分析结果。各燃气管道管理人员通过数据可视化对信息的关联性和层次性有更加直观的感受。同时，系统设有专项数据分析工具，辅助管理者对数据进行解读（见图8）。
