# 浅析合肥燃气居民户内安全风险和安检措施

□ 合肥燃气集团管线运行公司 (230075) 陈利民 胡勇

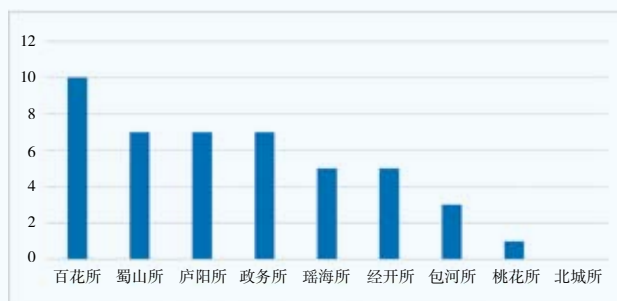
图1 2014年~2016年爆燃失火事故区域数量分布

从图1户内燃气安全事故的区域来看，由于老城

区老旧房屋较多，管道使用年限长，百花所、蜀山所、庐阳所发生爆燃事故为24起，发生爆燃的概率较大，占事故总数的53%。而桃花所、北城所仅发生1起爆燃事故，由于成立较晚，大多数为新建住宅，使用条件较好，故发生事故较少。

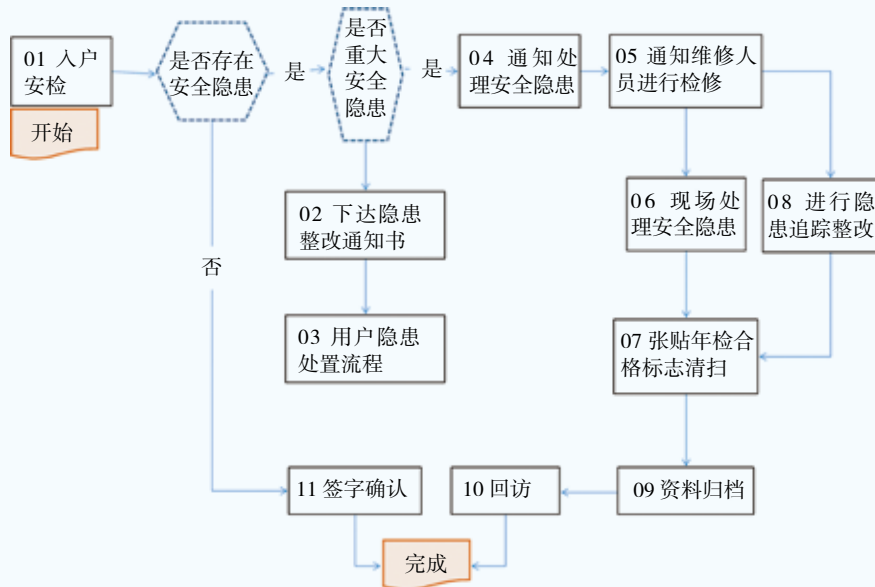
图2 入户安检及隐患整改流程

目前居民户内的安全隐患由安检部进行检查,根据安检隐患类别分级、分类进行统计、建立台账,对于安检部集中安检所发现的各级隐患,现场向用户进行有效告知,给予整改意见,督促整改。对于无法立即整改的各级隐患,用户签字确认后,下发到服务所维修人员跟踪督促用户整改,具体流程见图2。

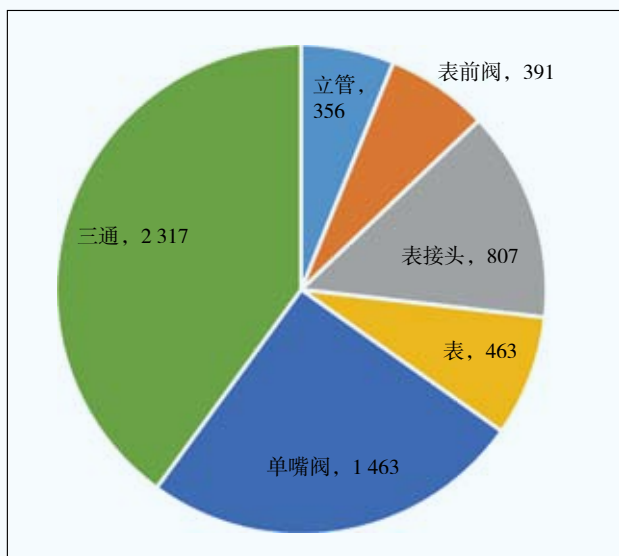
图3 2016年户内漏气隐患消除情况（户）

集中入户安检发现的漏气工单,要求服务所跟踪维修,确保灶具前管道漏气服务所维修人员当天现场解决(不含非安然灶具、热水器本体漏气)。发现燃气立管严重锈蚀不能当天解决的,需关阀告知用户不得使用,待管道及配件材料准备好后一周内解决。2016年已现场维修漏气隐患5 797户,主要解决了三通漏气、单嘴阀、表接头漏气,直接消除了安全事故

的直接隐患风险，各项消除部位比例见图3。

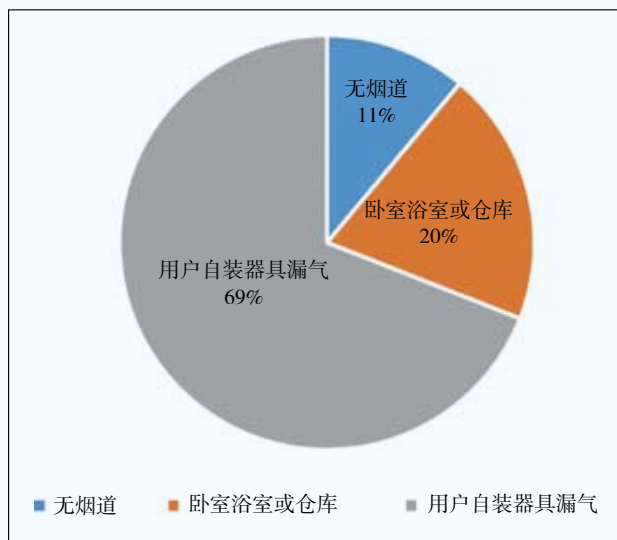
图4 2016年安检已整改重大隐患统计

针对用户为主体责任的重大安全隐患，采取安检部下达隐患通知，同时下发到服务所跟踪整改，针对灶具漏气的情况制作灶具厂家售后联系方式卡发放给用户，对多次上门督促未整改的户外表用户采取户外断气上堵头，待隐患整改合格后恢复供气。对其他用户建立隐患用户档案，及时跟踪督促整改。2016年服务所完成入户复核追踪7 738户，整改重大安全隐患1 427户。已整改的重大隐患比例见图4。
