表13 新型管钳现场安装统计

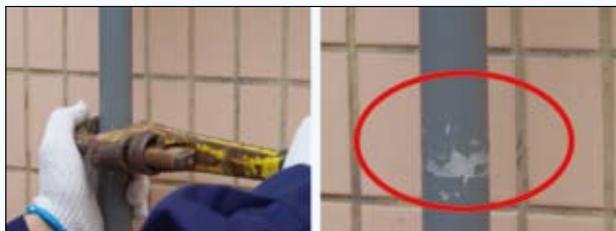
图17 普通管钳安装效果图

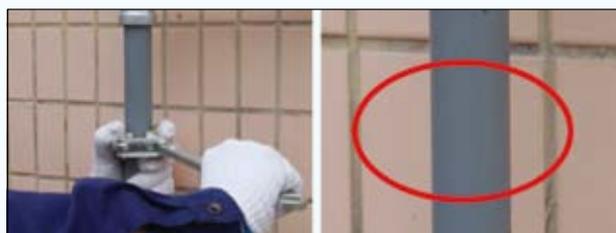
图18 新型无损伤管钳安装效果图

序号	地点	立管编号	户数	刮花损伤处数
1	恒大城二期	4栋4-01	22	0
2		4栋4-02	22	0
3		4栋4-03	22	0
4		5栋5-01	23	0
5		5栋5-02	23	0
6	保利中景花园二期	10栋10-01	18	0
7		10栋10-02	18	0
8		11栋11-01	18	0
9		11栋11-02	18	0
10		11栋11-03	18	0
11	碧桂园太阳城四期	3栋3-01	21	0
12		3栋3-02	21	0
13		3栋3-03	21	0
14		4栋4-01	23	0
15		4栋4-02	23	0
16		4栋4-03	23	0
合计			334	0
