# 一体化智能流量积算仪FLOBOSS 103 在天然气计量中的应用

□ 长春天然气有限责任公司 (130000) 王 利

□ 中石化东北油气分公司 (130000) 王若明

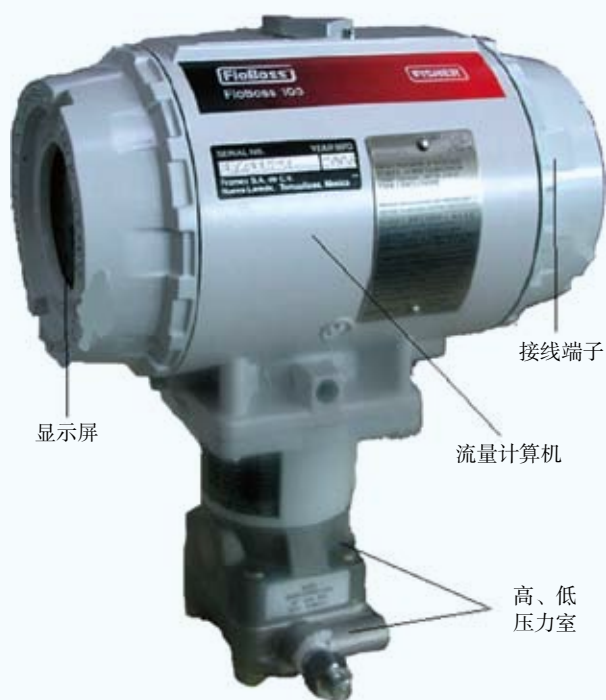
图1 一体化智能流量积算仪

FloBoss 103是一台小型的一体化的流量计算机, 不仅具有静压、差压、温度等信号的直接测量功能, 通过具有瞬时流量和累积流量等计算功能, 还能实现各种报表所需数据的数字化远传功能, 被称作“流量管理器”, 见图1。但与传统的流量积算仪系统(流

FloBoss 103体积小，可以直接安装在现场。他可以直接通过数字信号将报表数据传输到计量控制室的计算机上，整个信号传输过程简便、快捷、安全。
