## 安全管理消息

## 燃气胶管被咬破洞，原来是老鼠惹的祸

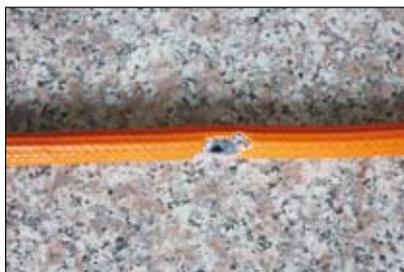
在春节前夕，秦皇岛市燃气总公司的维修工上门为某小区进行启封点火，一周内发现两户新买的胶管放在灶台上，被老鼠咬破了洞。燃气维修工及时要求用户更新胶管后，进行了点火。并将问题在节前上报了公司领导。燃气营业公司的领导和相关安全技术人员对带回的胶管破洞进行分析后，认为该小区一定是有老鼠。为确保安全，避免其他用户出现该问题，虽然已腊月二十八，还是安排人员及时通知了

据燃气公司专业人士说：现在在我市大部分用户灶前阀与灶具间连接使用的都是胶管，如果不关闭灶前阀，一旦胶管脱落或被老鼠咬破，就会发生燃气泄漏；燃气泄漏后，在没有发现的情况下，遇到开灯、打电话、开启燃气开关等都有可能造成燃气爆炸或燃烧。在2012

年11月21日~22日，厦门市连续发生3起管道燃气闪爆事故。据厦门华润燃气获悉，这3起事故，经现场勘察发现均为老鼠咬破胶管所致。

我市某小区发生的老鼠咬破胶管事件，虽没有造成燃气事故，但也应给燃气用户敲响警钟，燃气安全不可疏忽。燃气公司提醒用户：一是容易被忽略的衔接胶管应做好防范措施，防止被老鼠咬破，安全使用燃气应经常对燃气设施进行检查，特别是连接胶管，发现老化应立即更换，发现胶管油污太厚应清洗。二是用户要使用完燃气并及时关闭灶前阀，防止夜间或家中无人时，老鼠咬破，不能及时发现，造成燃气泄漏；三是为防止类似事故再次发生，建议燃气用户选择符合要求的金属软管，也可采用较经济办法，即将燃气胶管套在硬度较大的PVC塑料管中，或参照空调机连接管道的包扎方法，用不锈钢网包裹燃气胶管并将两端扎紧即可；四是尽可能使用燃气报警器，一旦发生泄漏，及时提示我们，避免安全事故。
