城市老旧小区低压燃气金属管网腐蚀现状分析

摘 要: 通过对部分北京市居民住宅小区,尤其是老旧小区低压燃气金属管网进行调研,从城市燃气管线腐蚀状况、小区楼前管状况及周围环境现状、小区低压管线阴极保护现状等方面进行全面分析,为目前城市住宅小区低压燃气管线腐蚀控制提供更为科学的管理依据。

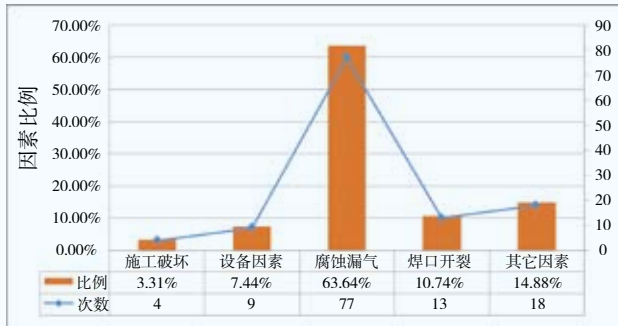
图1 北京市燃气集团某分公司2015年燃气管网抢修因素分析

从图1可以看出, 2015年该公司管网抢修121起, 腐蚀漏气77起, 因腐蚀造成的管网抢修占比64%。经

过查阅资料得知, 低压管线腐蚀漏气所占比例在70%以上, 其中楼前管及入户管发生腐蚀漏气占低压管线腐蚀漏气的60%左右。

近年来, 小区低压燃气管线发生腐蚀泄漏的现象越来越频繁, 本文统计了北京燃气集团某公司2015年燃气管网抢修数据, 具体分析如图1。
