# 在役埋地城市燃气PE管实验分析

□ 浙江省特种设备检验研究院 (320000) 严俊伟 陈长 陈浩禹

**摘 要:** 选取不同规格的埋地城市燃气PE管进行实验分析;通过分析,管材和管件的静液压都符合要求;拉伸实验基本都能拉伸到试样的5倍长,交叉路口处的拉伸实验结果较其他处差;小管径较大管径易老化;挤压剥离试验实验有一处取样点实验结果为不合格,说明PE管道检测过程中应重点检查电熔管件弯头处。通过此次实验,我们为城市管网管理、设计和检验提供了一些参考。

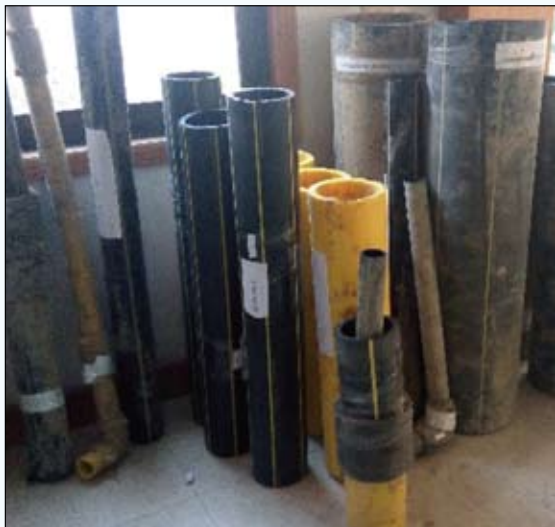
图1 部分管道试样

在温州城市管网中埋地中压燃气管道530余km,抽取运行时间在10年以上的PE管随机取样不少于8个点(即每10km1个点),运行时间在10年以下的PE管随机取样不少于10个点(即每25km1个点);运行时间在10年以上的PE管80余km,运行时间在10年以下的PE管250余km。但由于诸多条件限制,取样点将在各分项实验中体现。管道的管径分别有DN40、DN63、DN110、DN160、DN200、DN250、DN315,管道部分试样如图1所示。
